MUSEU DA ESCOLA CATARINENSE
(Mostra Casa Nova 2013)

LAUDO DE COMPATIBILIDADE ESTRU-
TURAL

MUSEU DA ESCOLA CATARINENSE

RUA SALDANHA MARINHO, 190 – CENTRO – CEP: 88010-450 – FLORIANÓPOLIS/SC

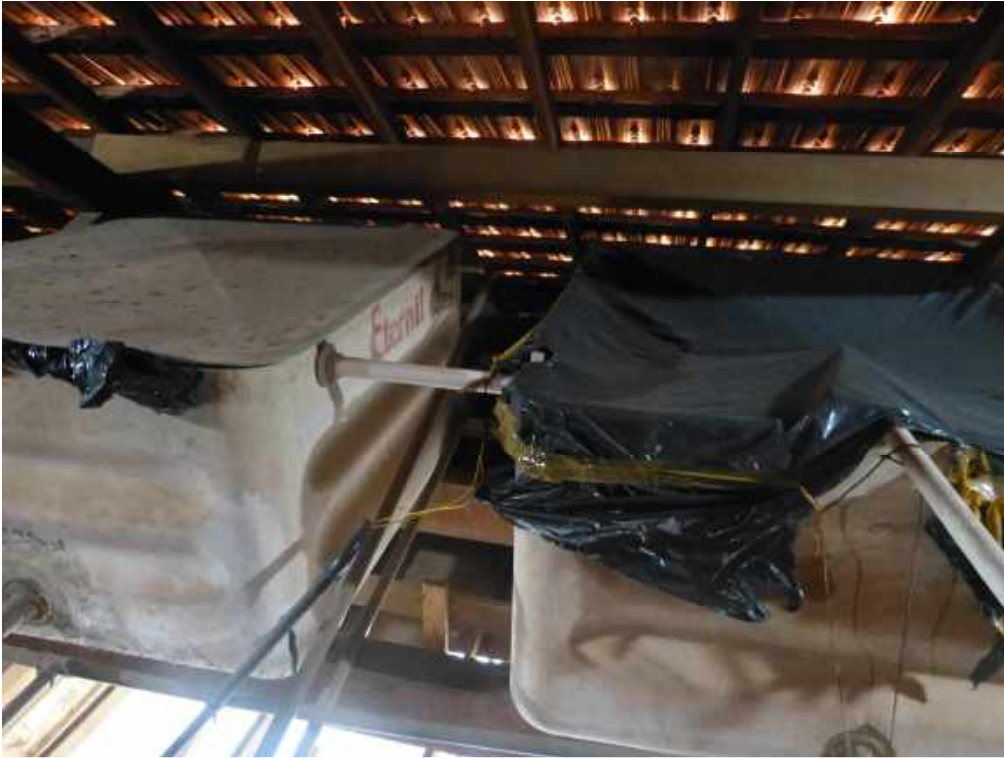
Foto 1: 2 Caixas d'água de 1000 l, no sótão, acima das salas 26 e 27.

6.4 – Caso seja necessário, por exigência do Corpo de Bombeiros, maior estocagem de água do que as quantidades posicionadas na estrutura do forro do 2º pavimento, essas caixas d'água adicionais devem ser posicionadas no pavimento térreo/subsolo(porão) e com sistema de bombeamento para as caixas d'água superiores à medida que for baixando o volume.

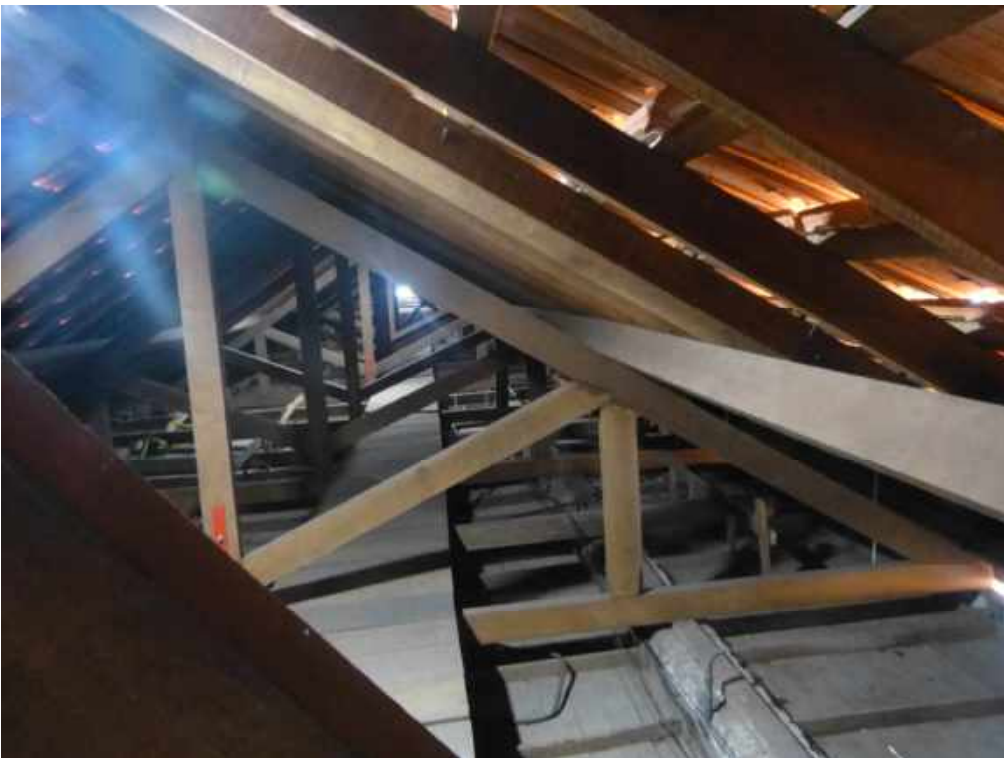
Foto 2: Estrutura do telhado no sótão.

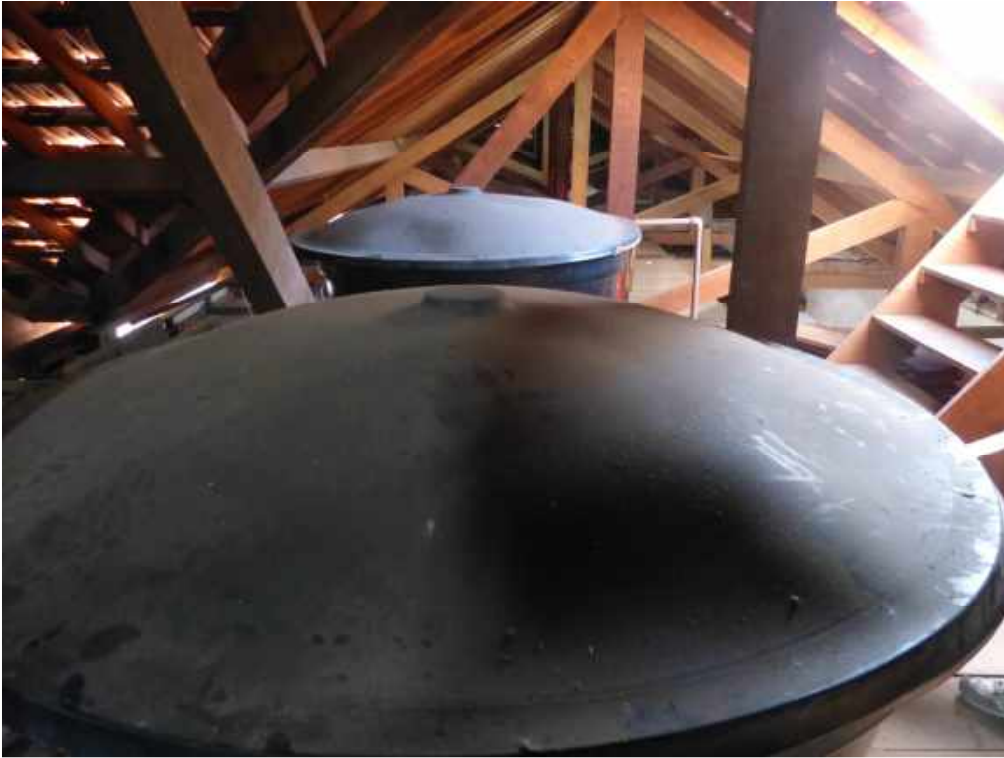
Foto 3: 2 Caixas d'água de 1000 l, no sótão, acima da sala 17.

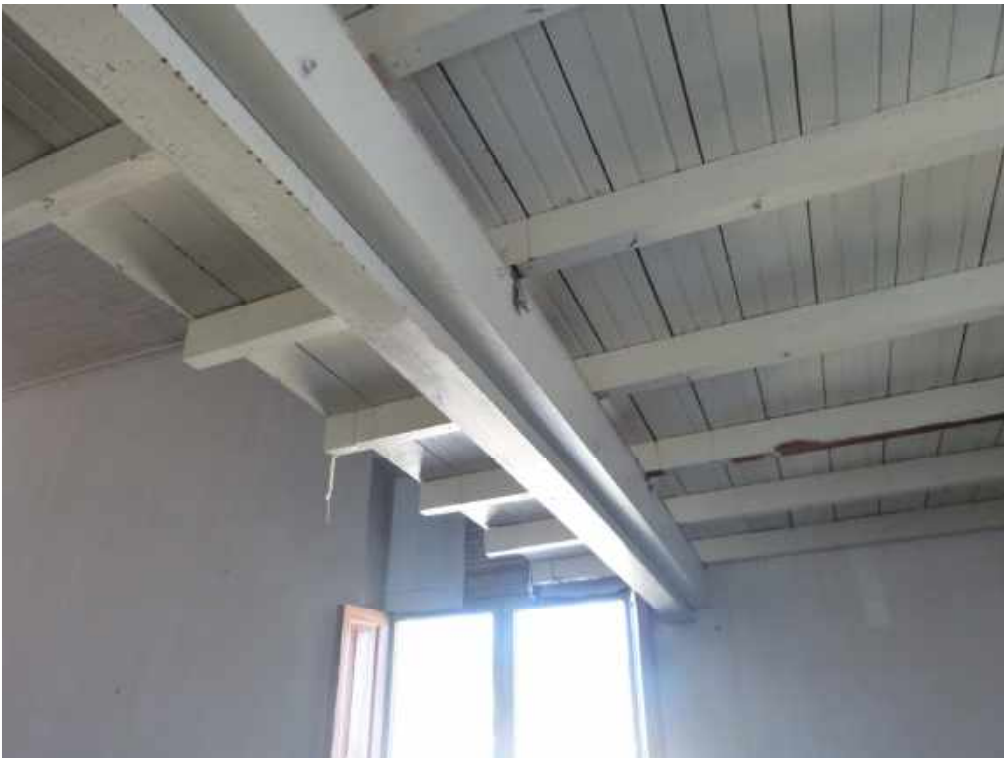
Foto 4: Mezanino – Estrutura e piso em bom estado.

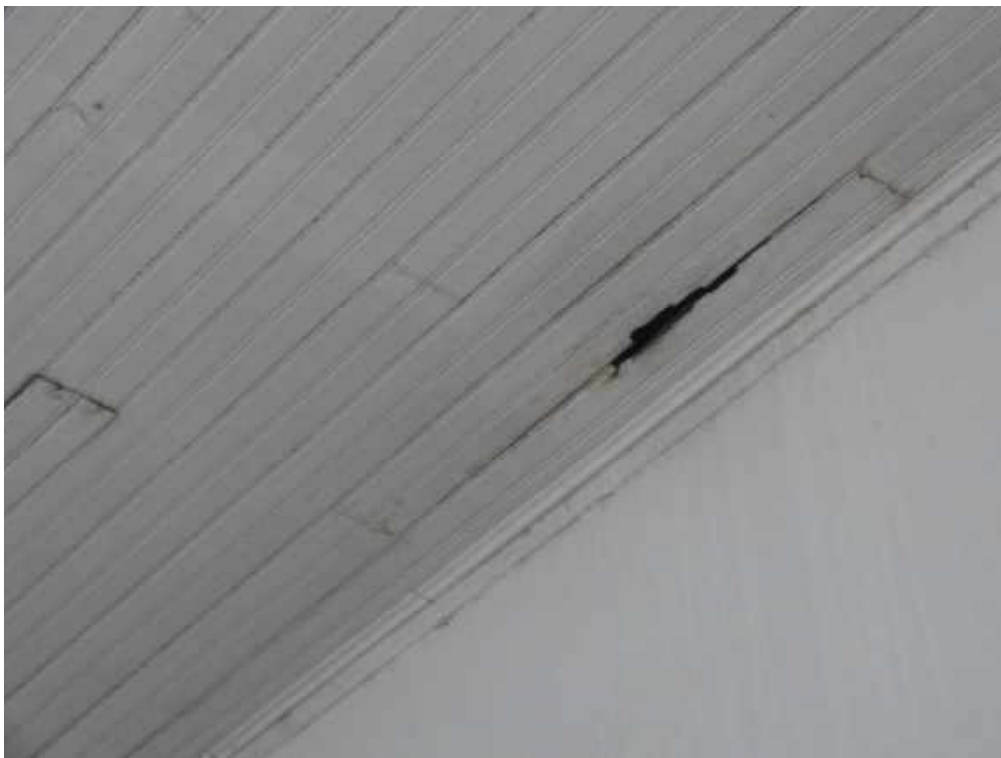
Foto 5: 2º Pavimento – Forro em mau estado.

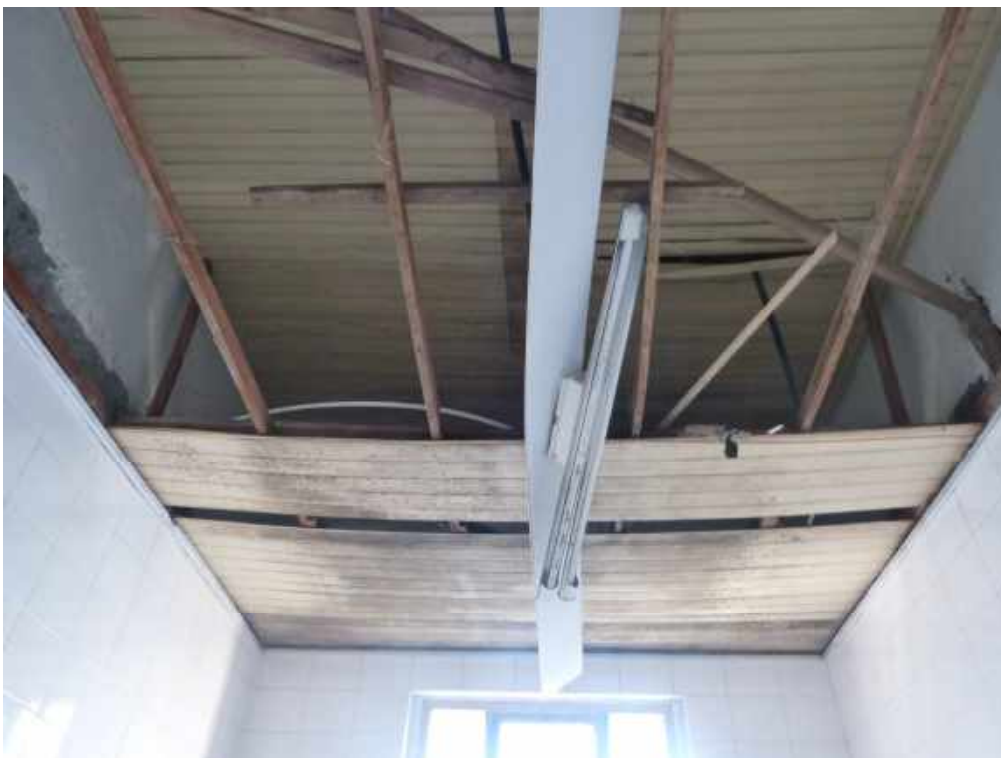
Foto 6: Sala 16 – Banheiro masculino – Forro em mau estado.

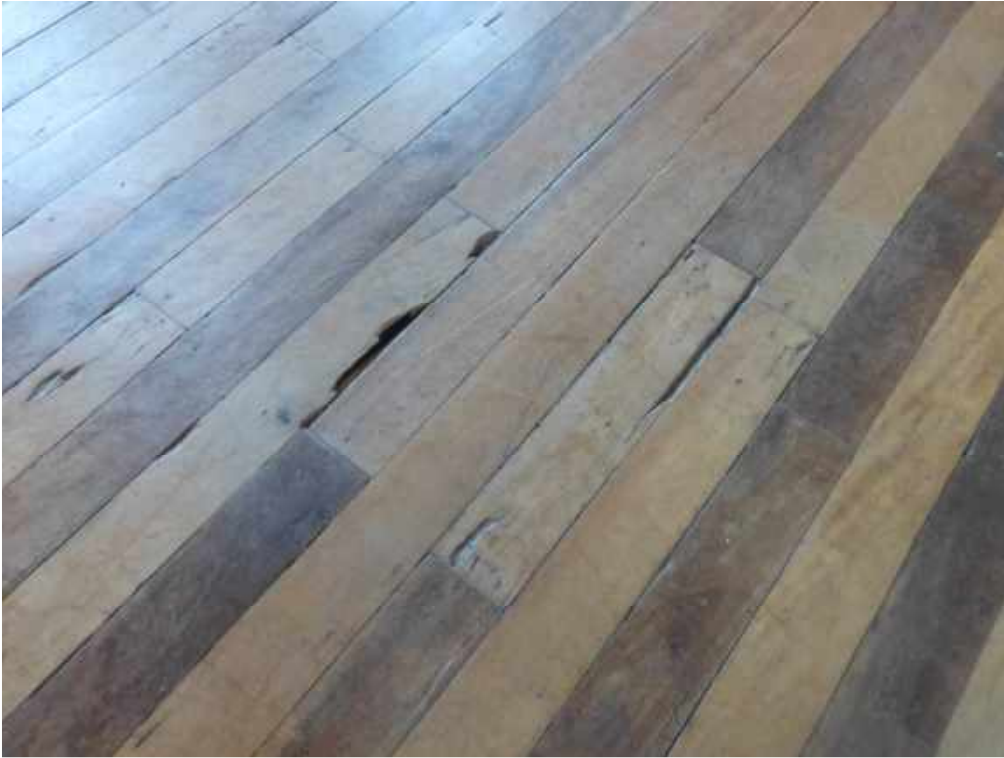
Foto 7: Sala 22 – Piso em mau estado.

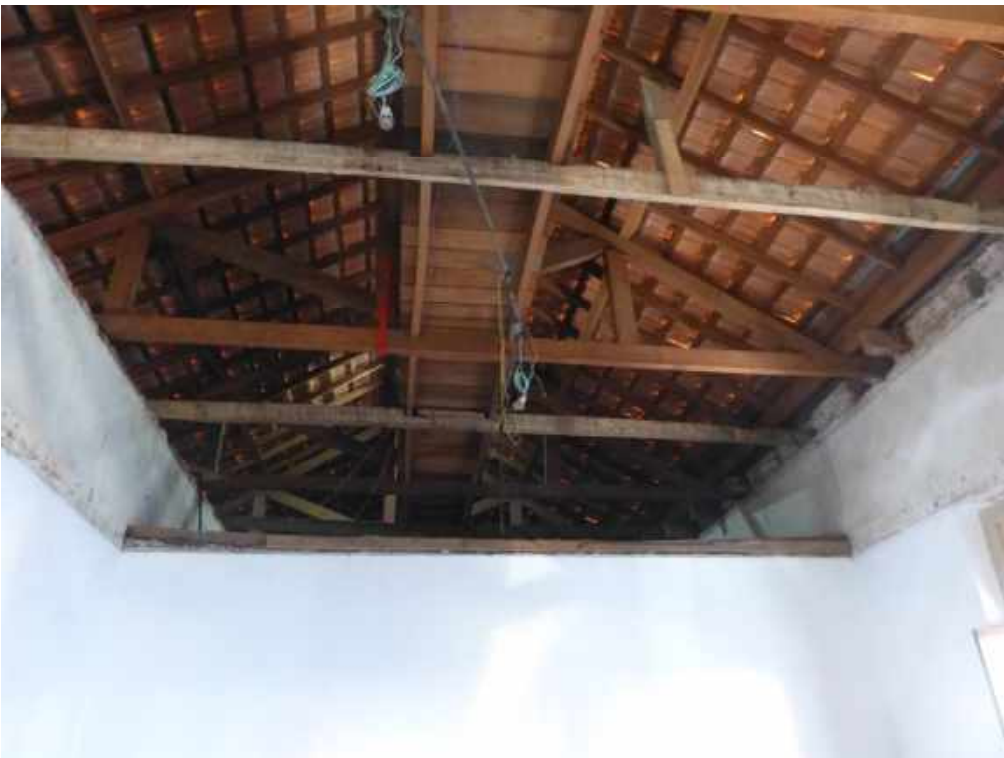
Foto 8: Sala 22 – Sem forro.

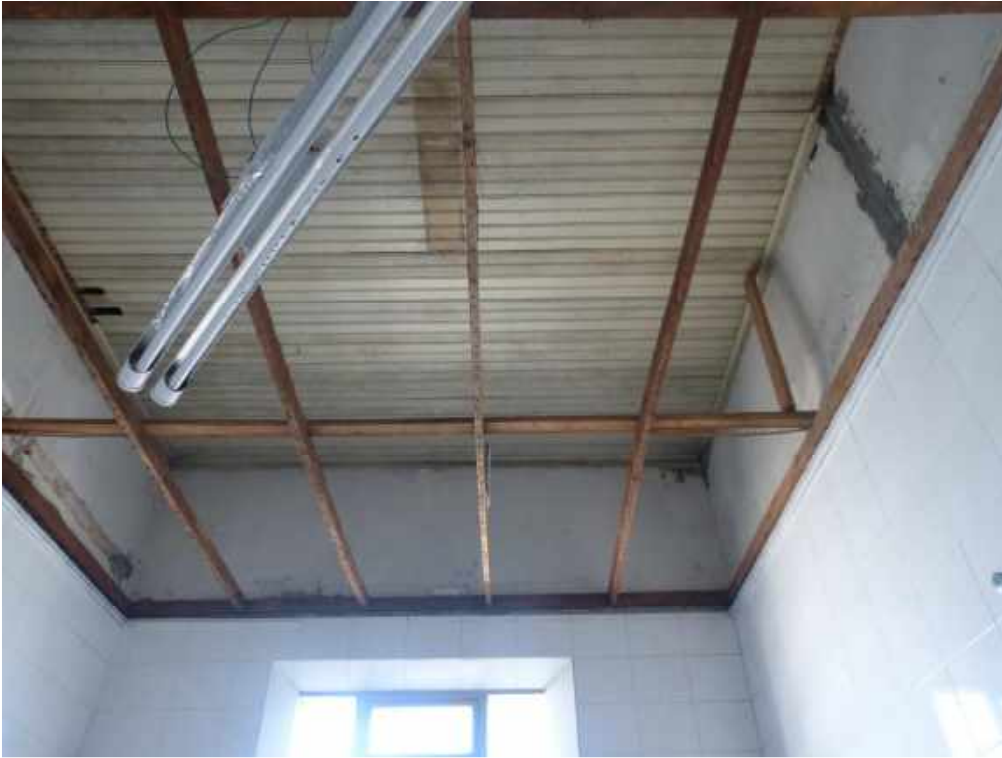
Foto 9: Sala 18 – Banheiro Feminino – Parte sem forro.

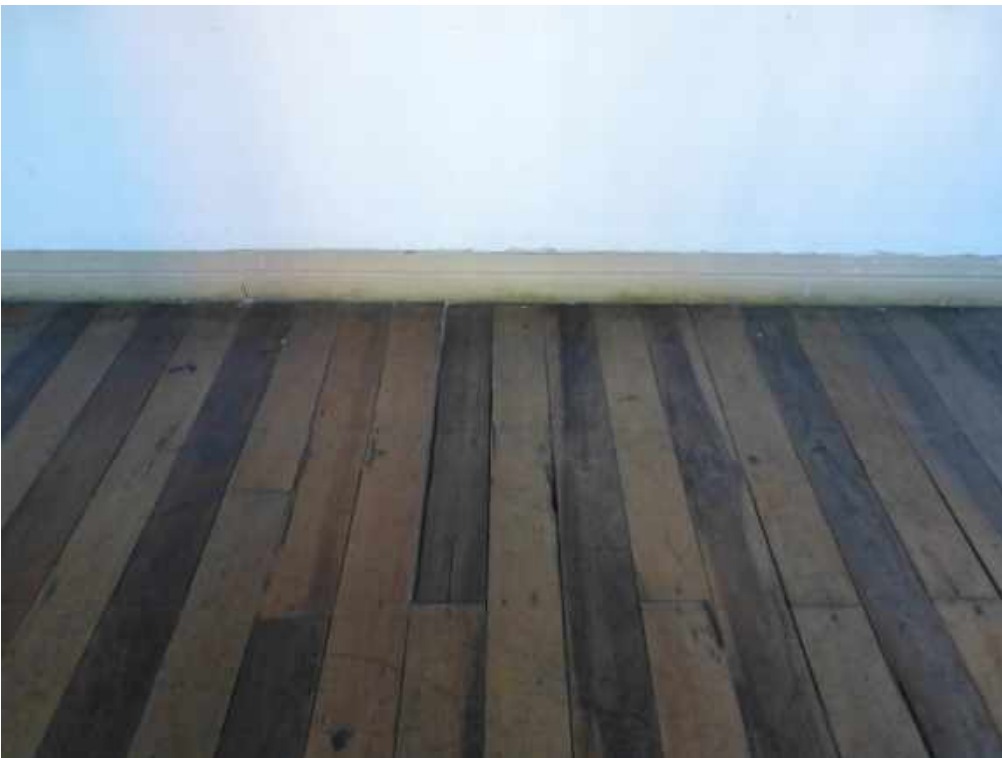
Foto 10: Sala 23 – Piso em mau estado.

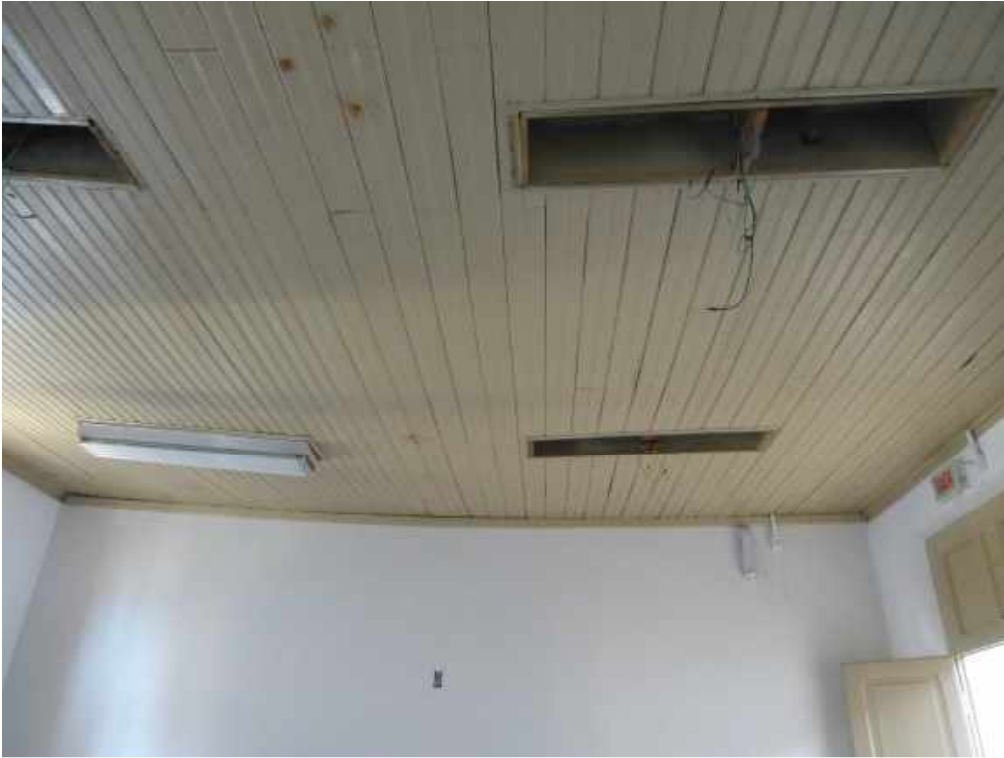
Foto 11: Sala 23 – Forro abaulado e em mau estado.

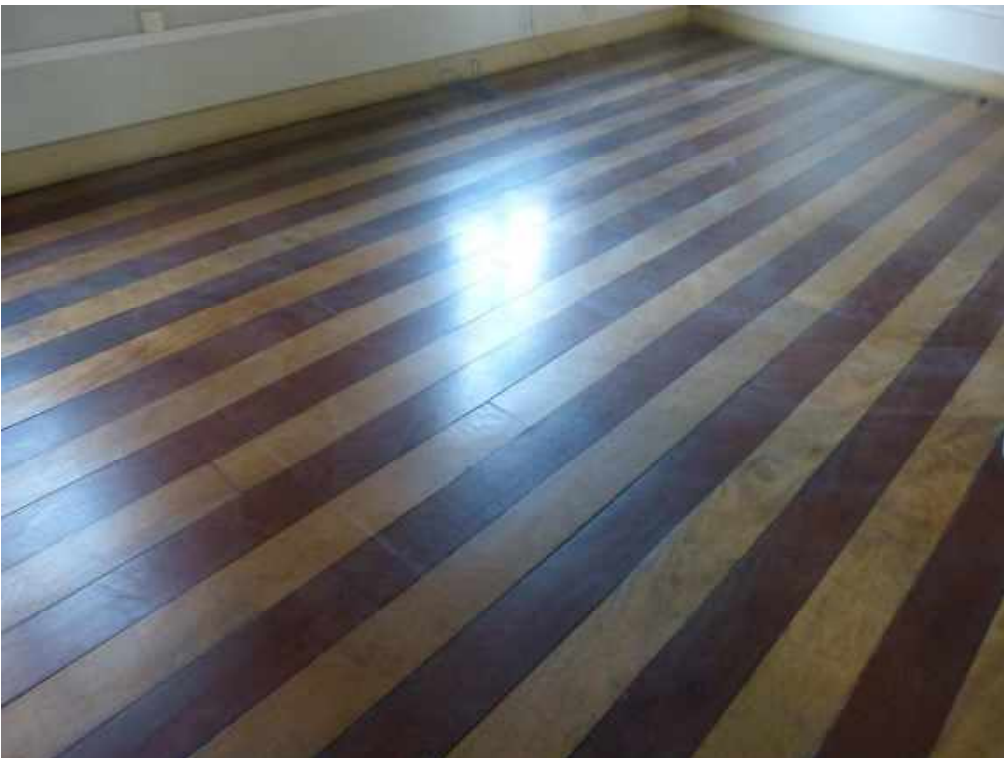
Foto12: Sala 24 – Piso em bom estado.

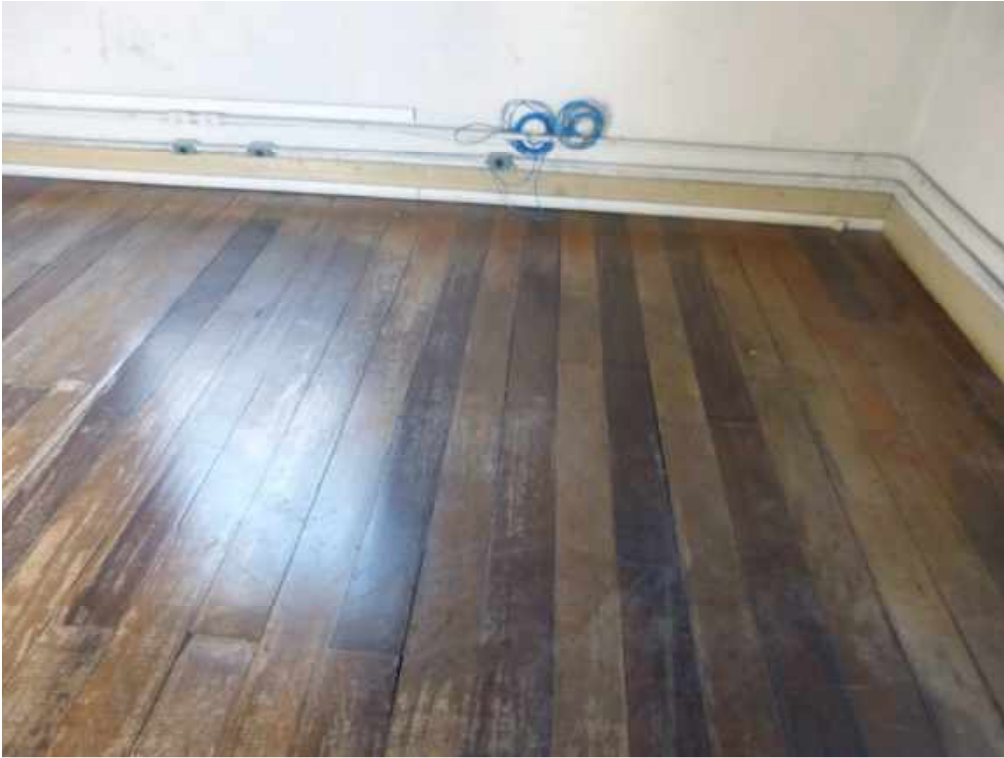
Foto 13: Sala 25 – Piso em bom estado.

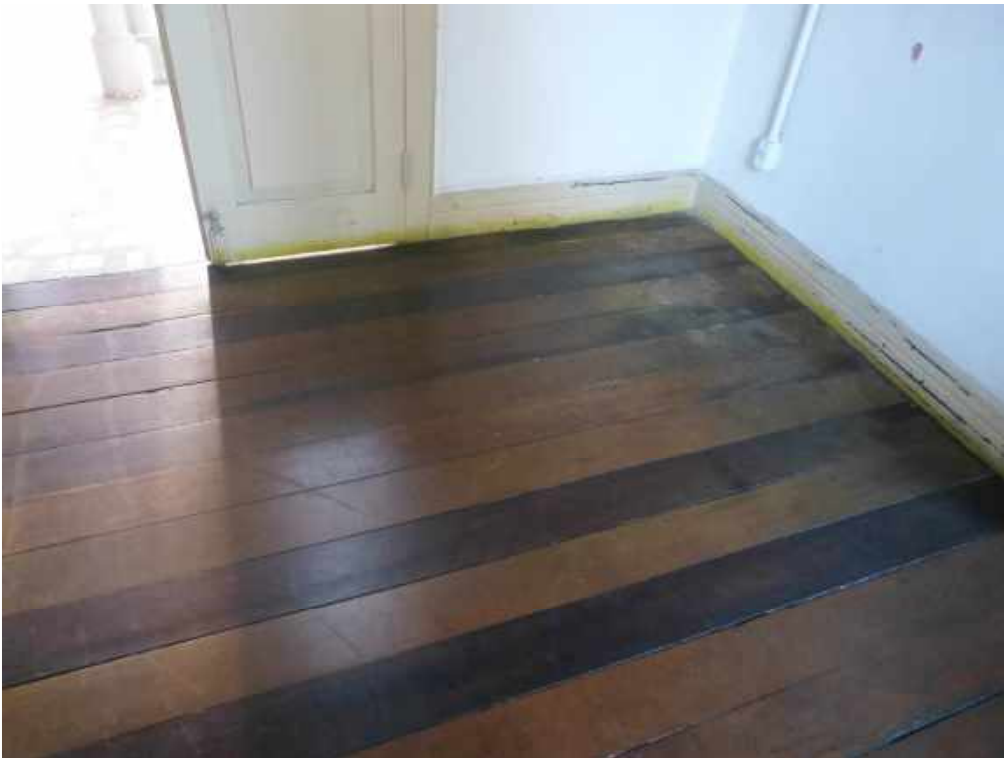
Foto 14: Sala 26 – Piso em bom estado.

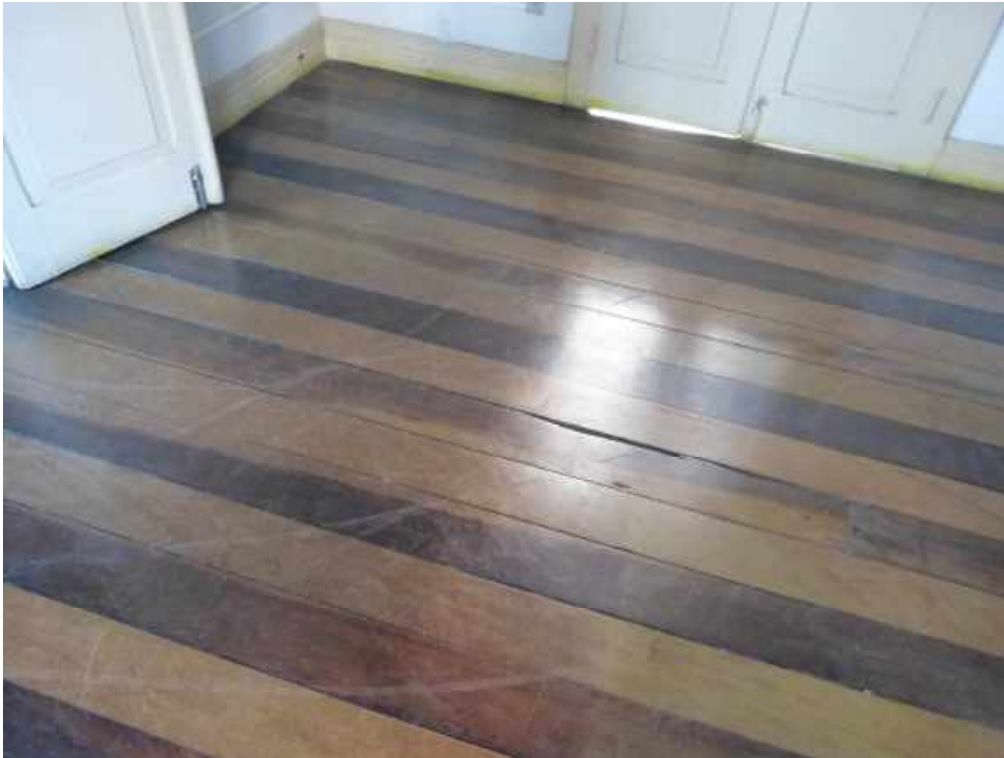
Foto 15: Sala 27 – Piso em bom estado.

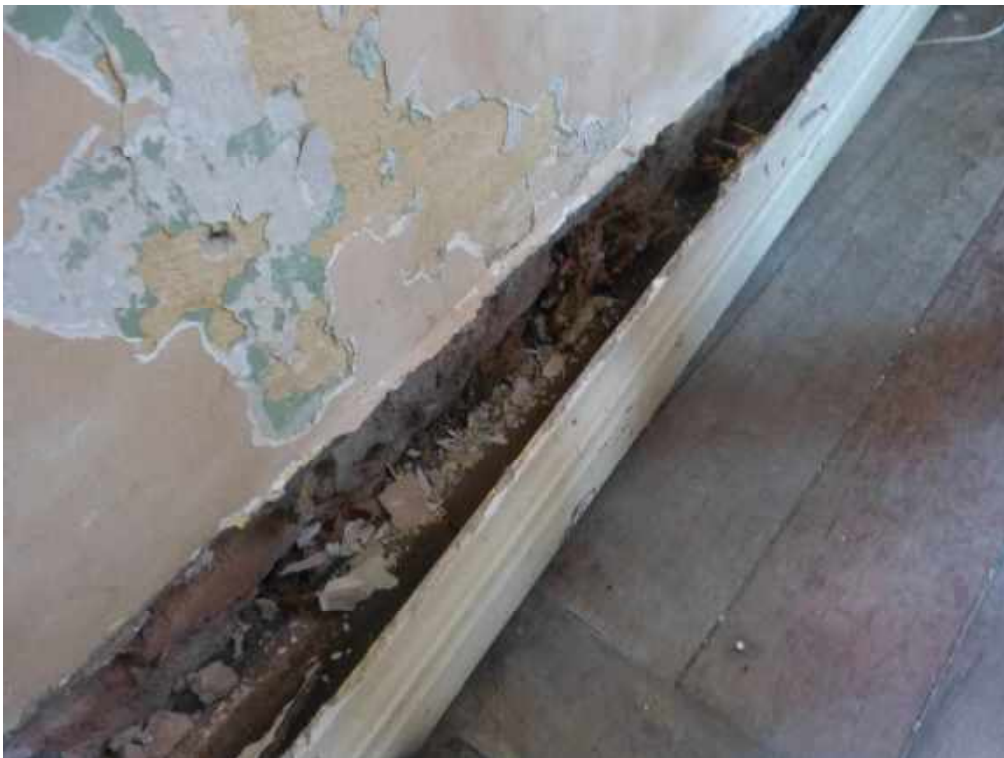
Foto 16: Sala 28 – Biblioteca – Piso e rodapés em mau estado.

(*) A biblioteca da Mostra Casa Nova 2013, posicionada no 2º Pavimento deverá ser posicionada na parte Térrea do museu, já que deve suportar um carregamento maior, mesmo assim, é recomendável que as estantes com livros sejam colocadas encostadas nas paredes e nunca no centro da laje, ou do piso.

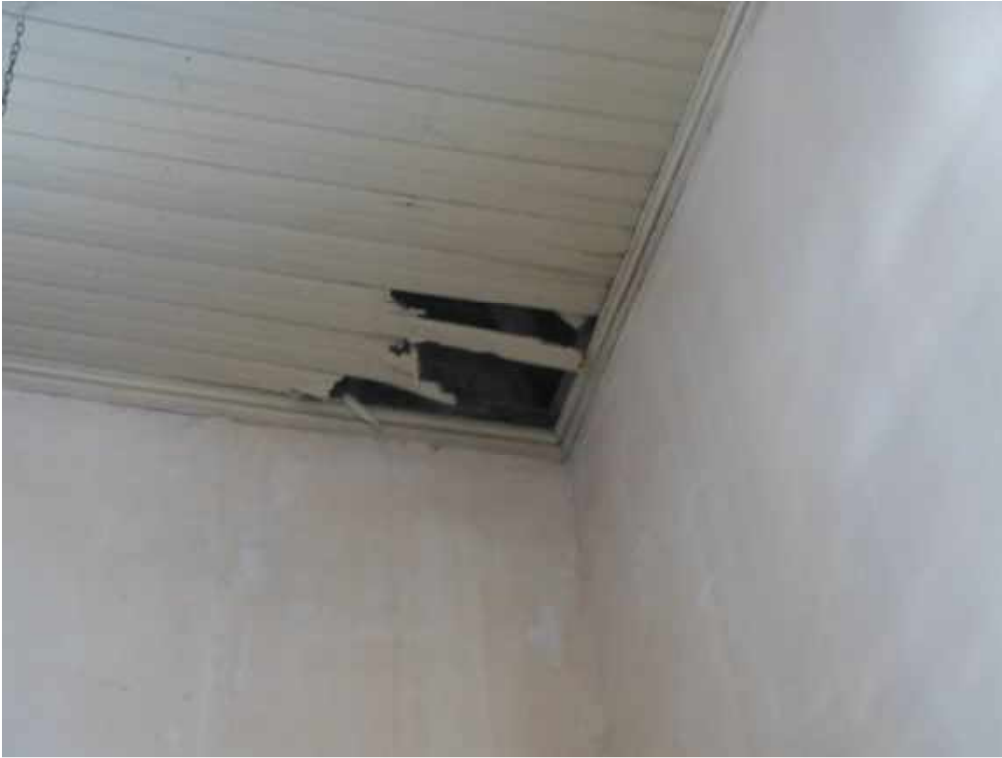
Foto 17: Sala 28 – Biblioteca – Forro em mau estado.

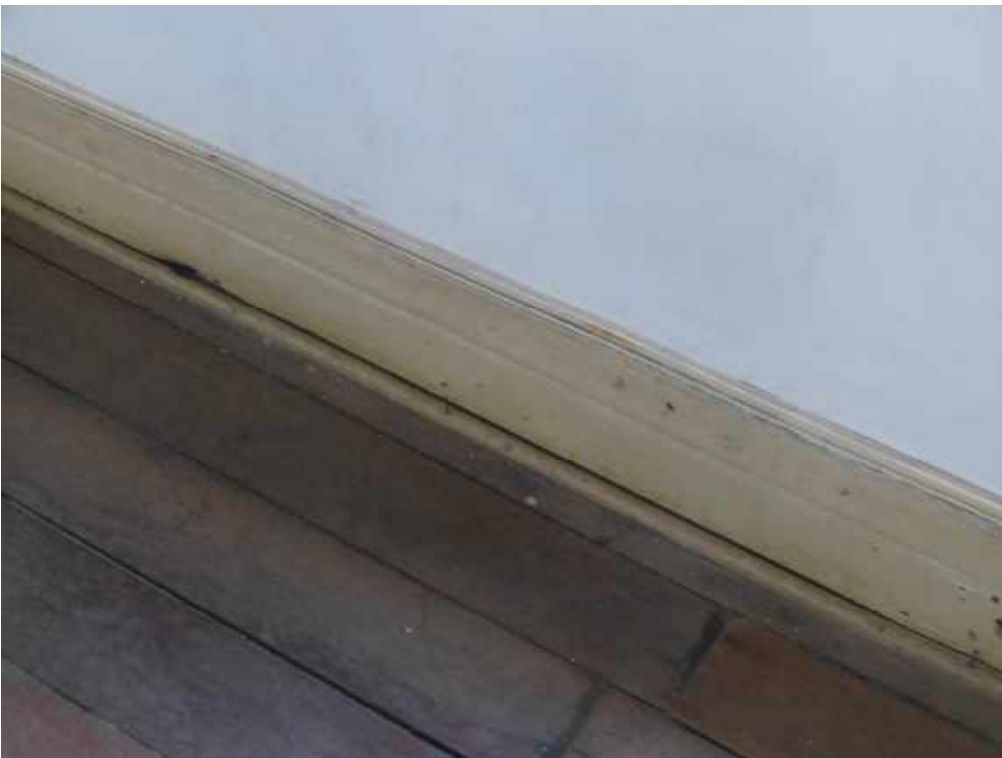
Foto 18: Sala 21 – Piso e rodapé em mau estado.

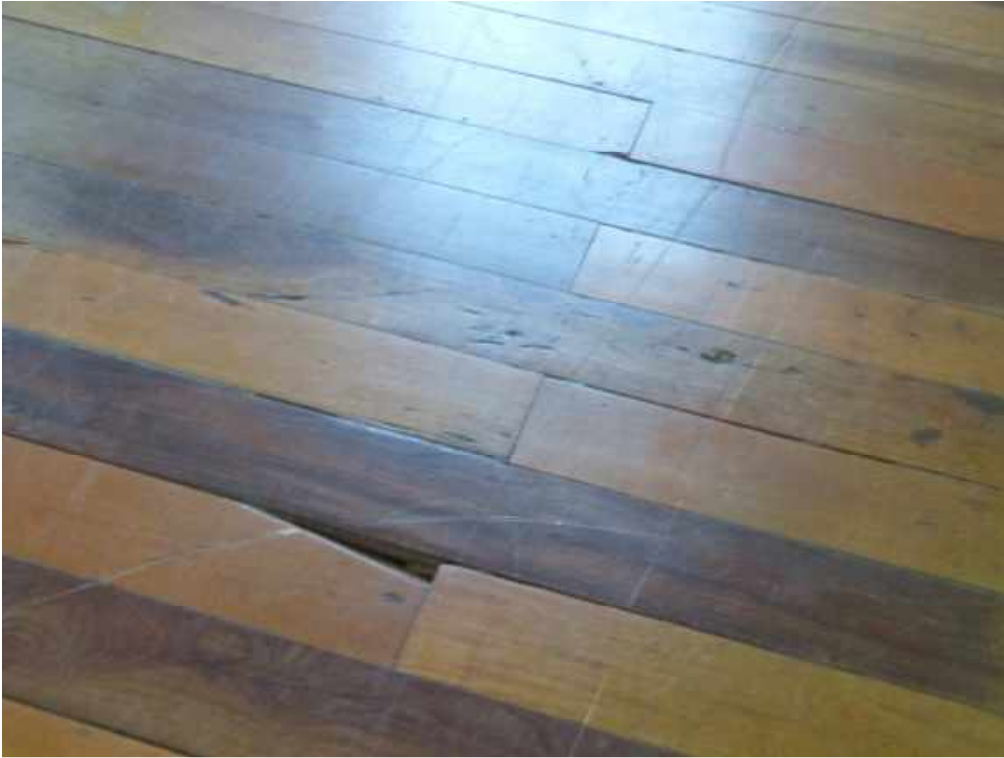
Foto 19: salas 19e 20 – Piso em bom estado.

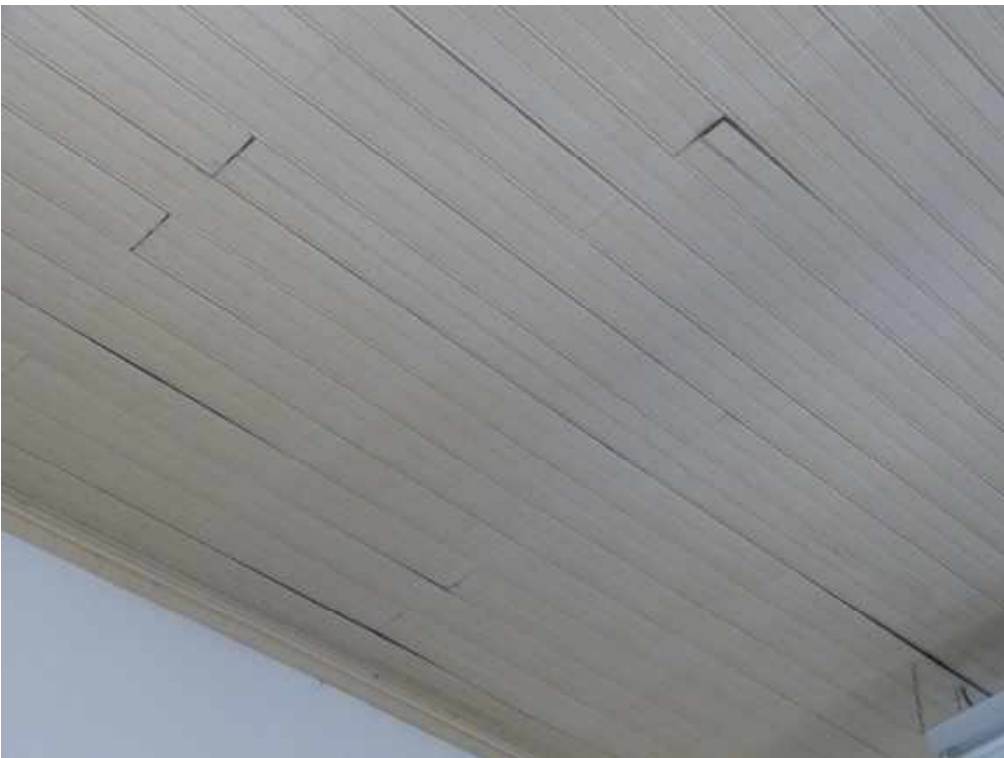
Foto 20: Salas 19 e 20 – Forro em mau estado.

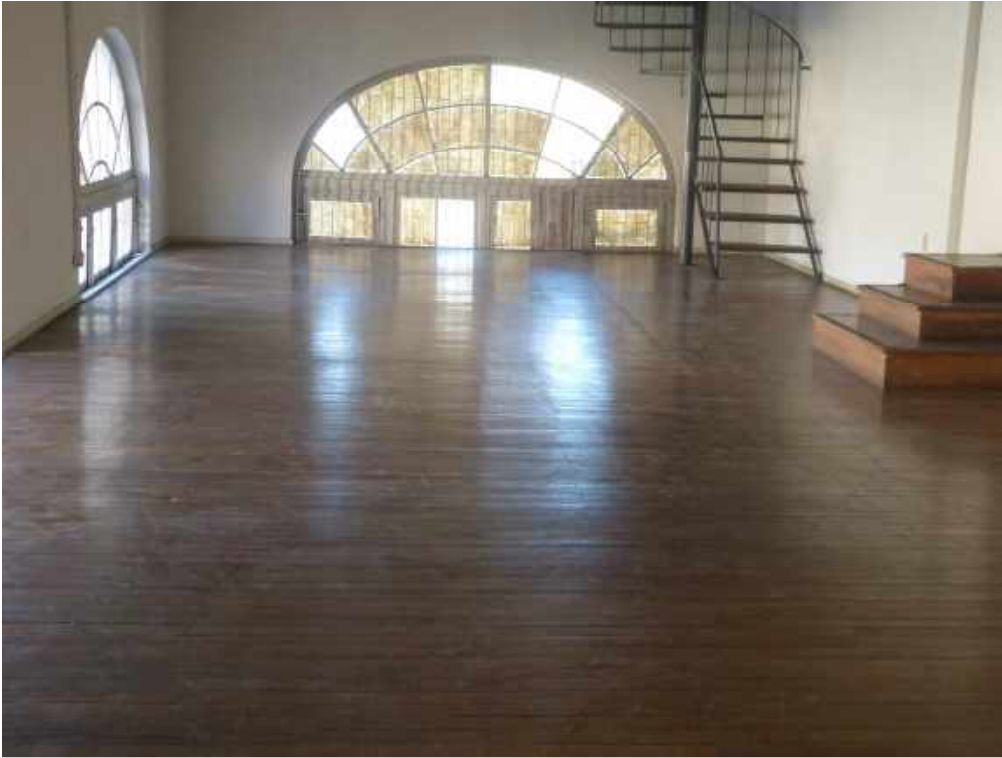
Foto 21: Sala 15 – Piso em bom estado.

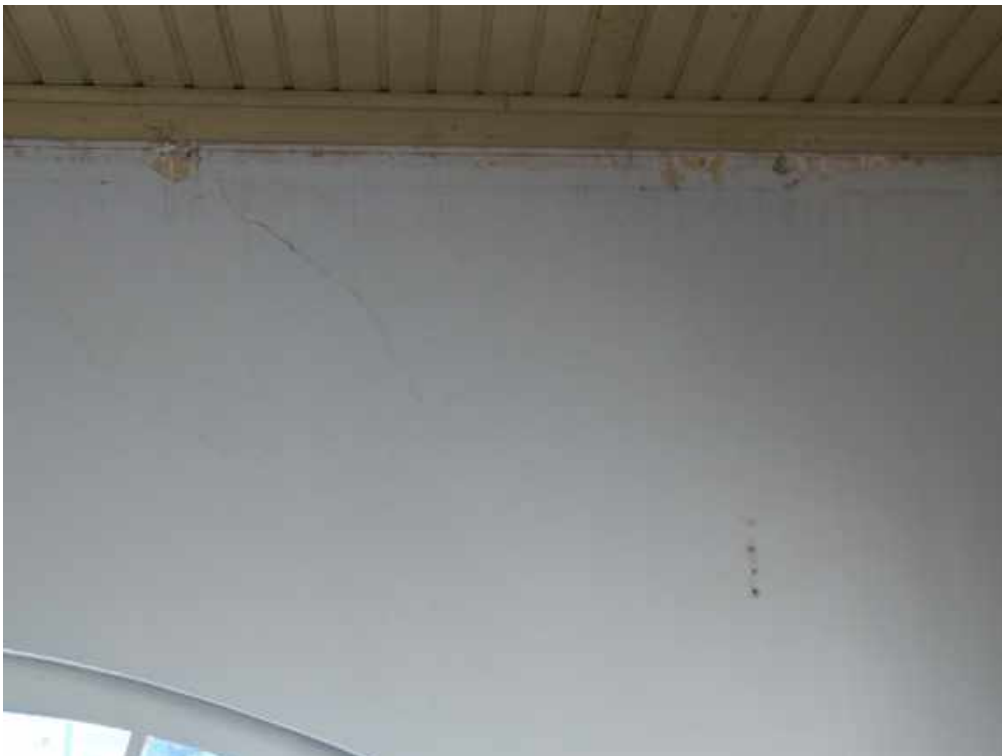
Foto 22: Sala 15 - Trinca inclinada acima do arco.

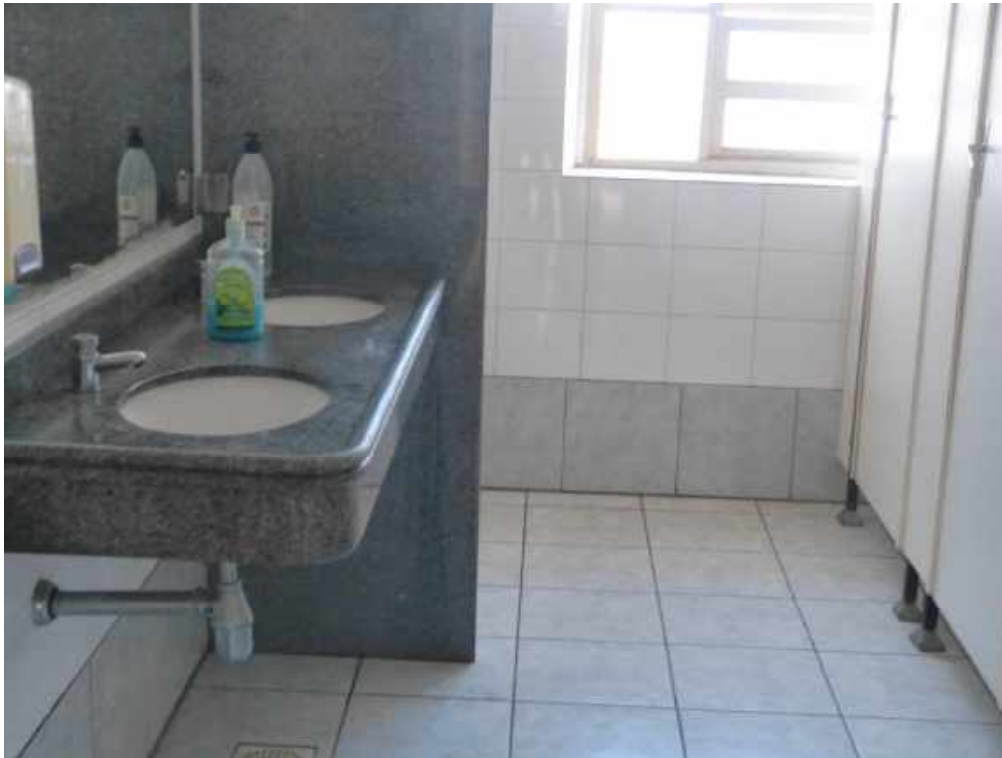
Foto 23: Sala 07 – Banheiro masculino – OK.

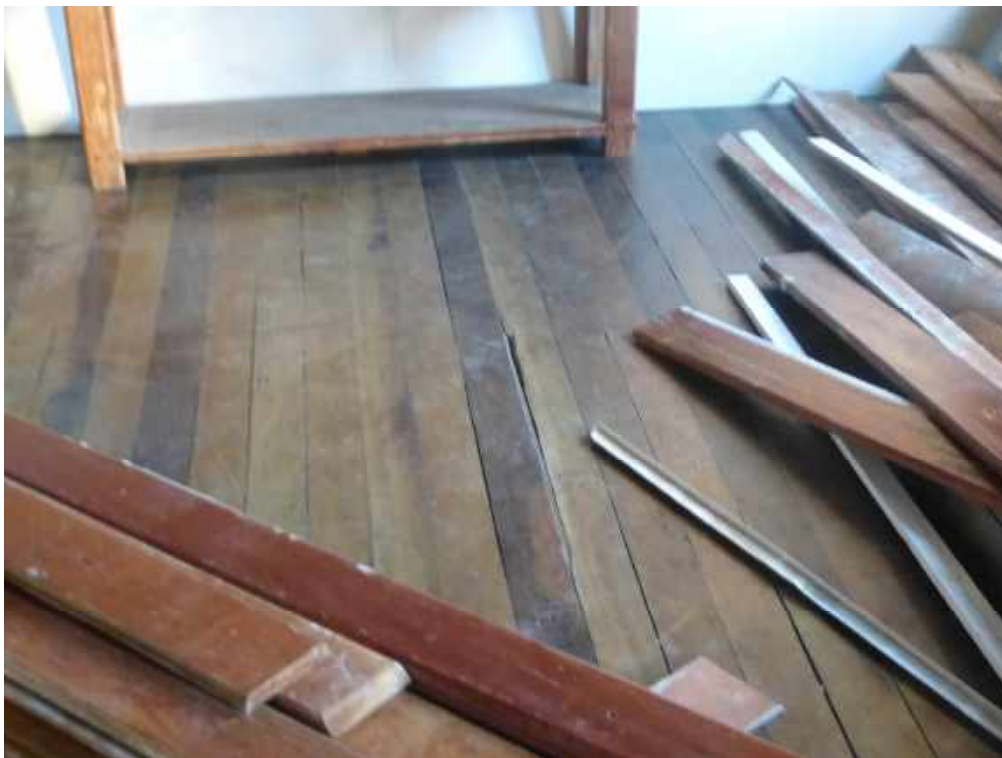
Foto 24: Sala 06 – OK.

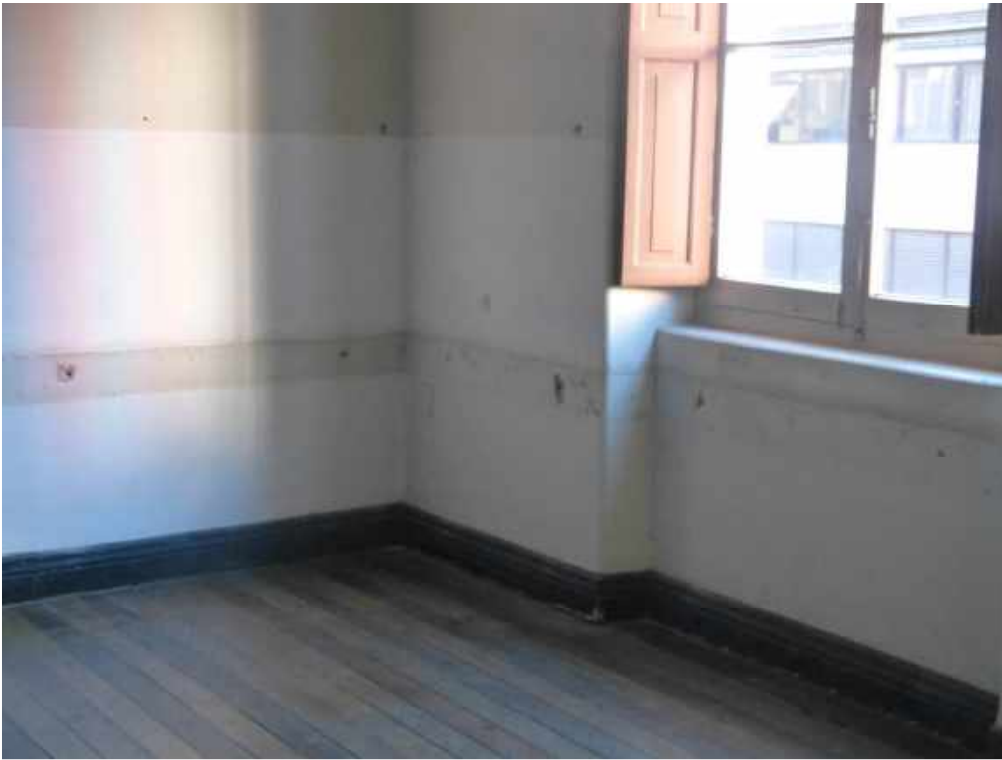
Foto 25: Sala 05 – Piso em boas condições.

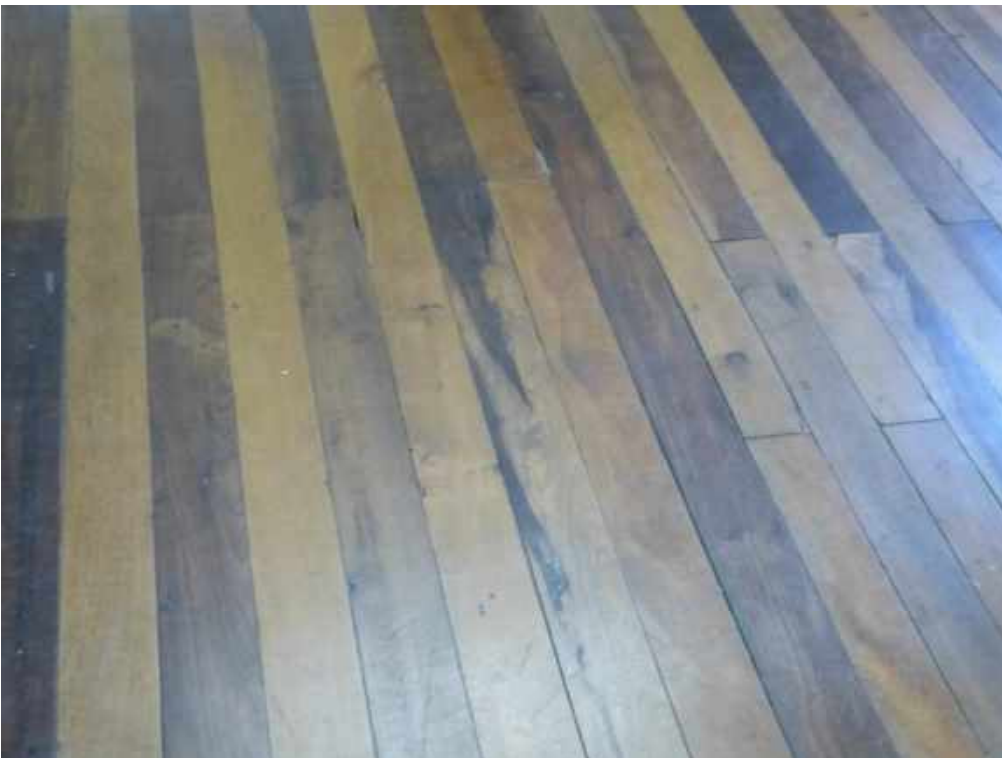
Foto 26: Sala 04 –Piso em boas condições.

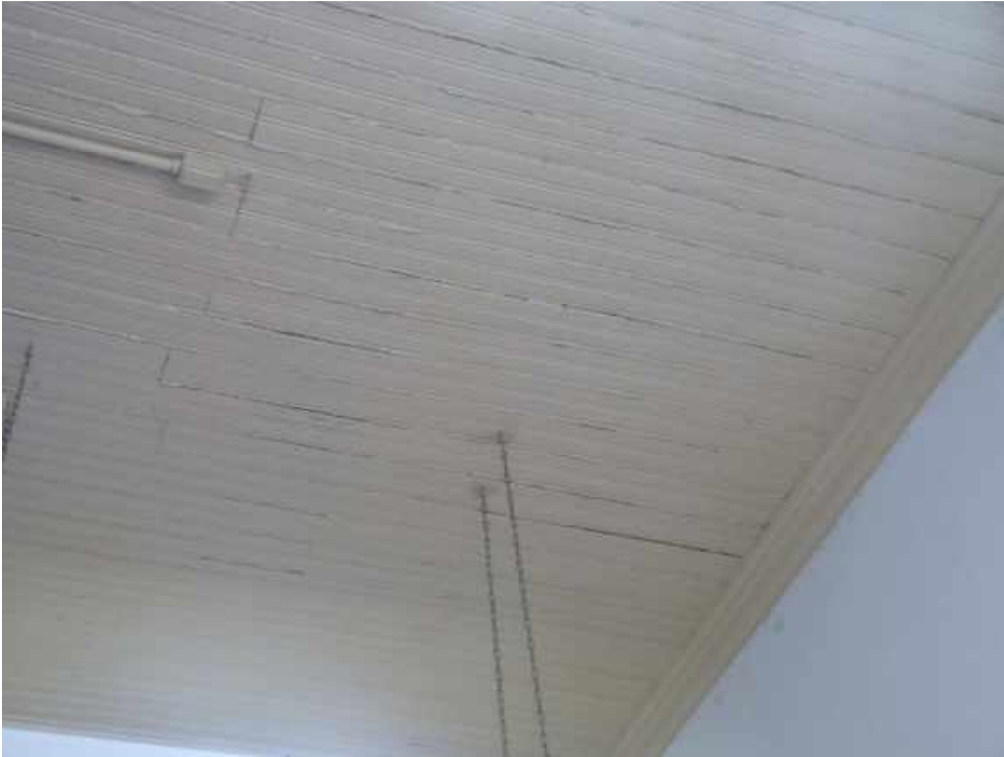
Foto 27: Sala 02 – Forro em mau estado.

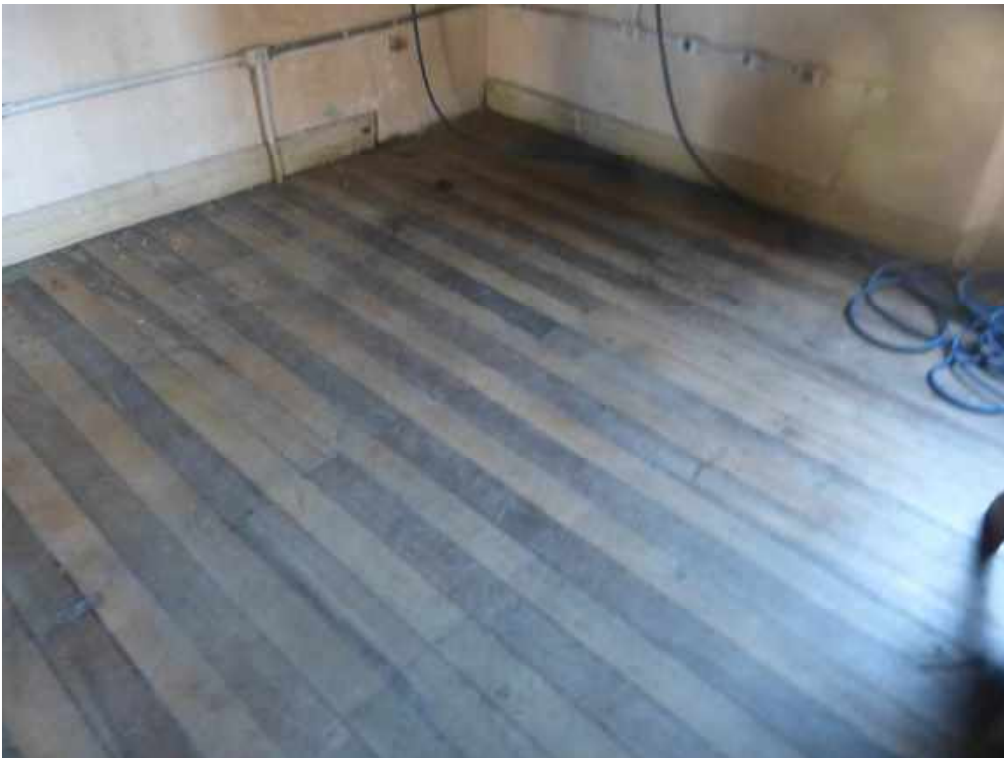
Foto 28: Sala 29 – Piso em bom estado.

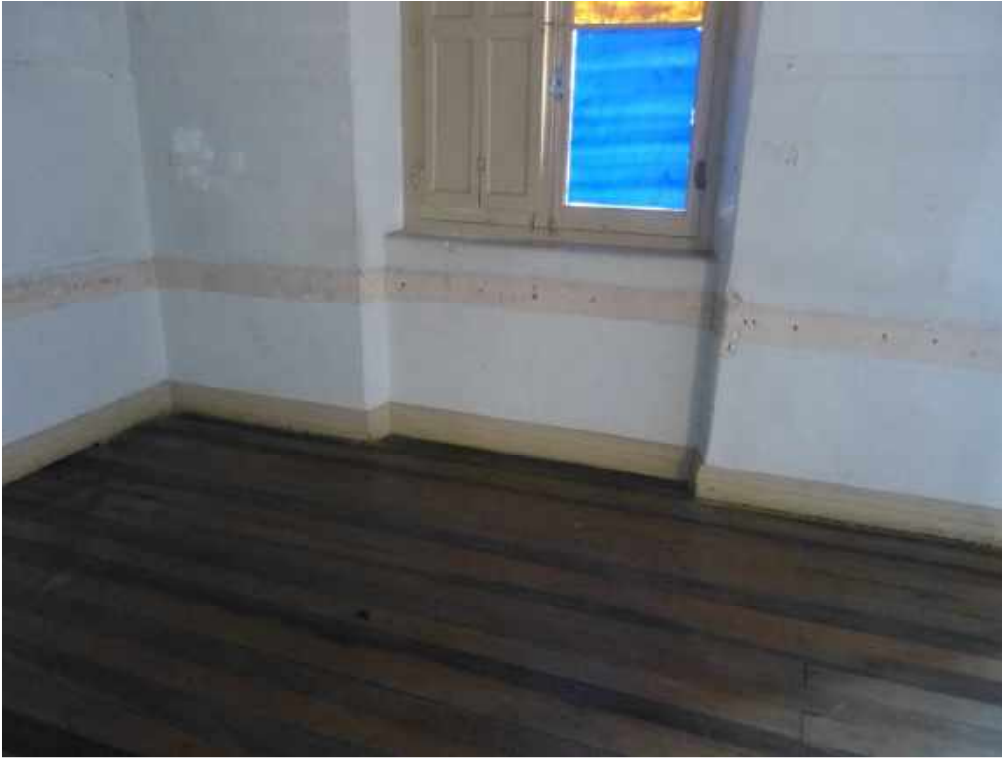
Foto 29: Sala 14 - Piso em bom estado.

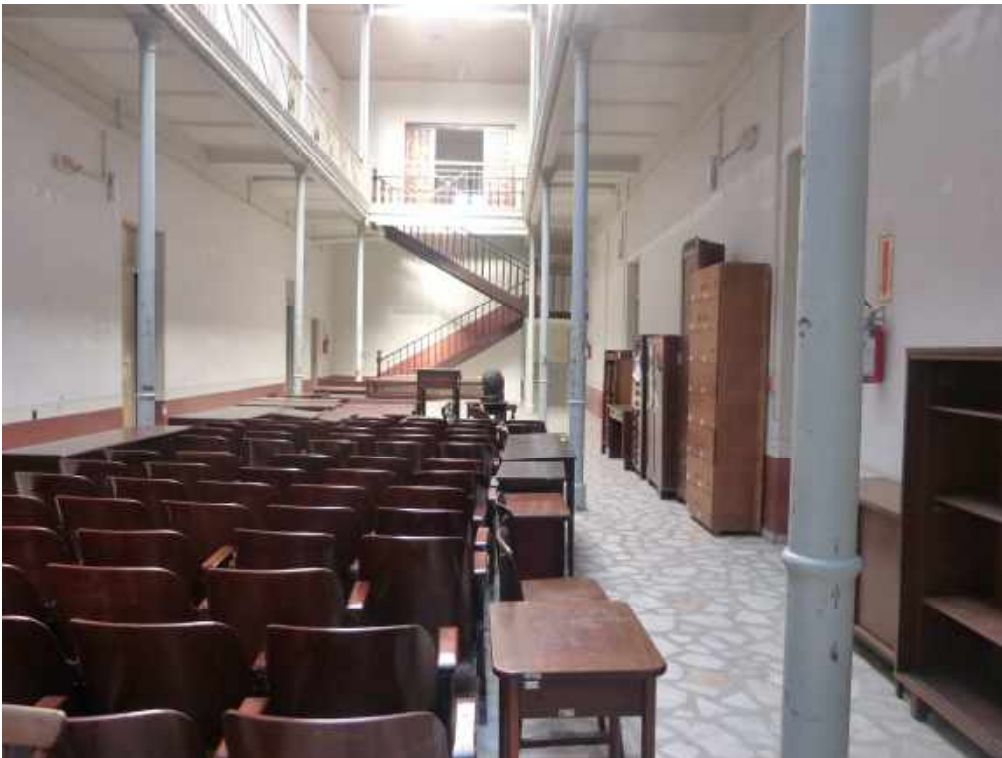
Foto 30: Sala 03 – Visão geral desde a entrada. Notar pilares em ferro.
