MUSEU DA ESCOLA CATARINENSE
(Mostra Casa Nova 2013)

LAUDO DE COMPATIBILIDADE ESTRU-
TURAL

MUSEU DA ESCOLA CATARINENSE

RUA SALDANHA MARINHO, 190 – CENTRO – CEP: 88010-450 – FLORIANÓPOLIS/SC

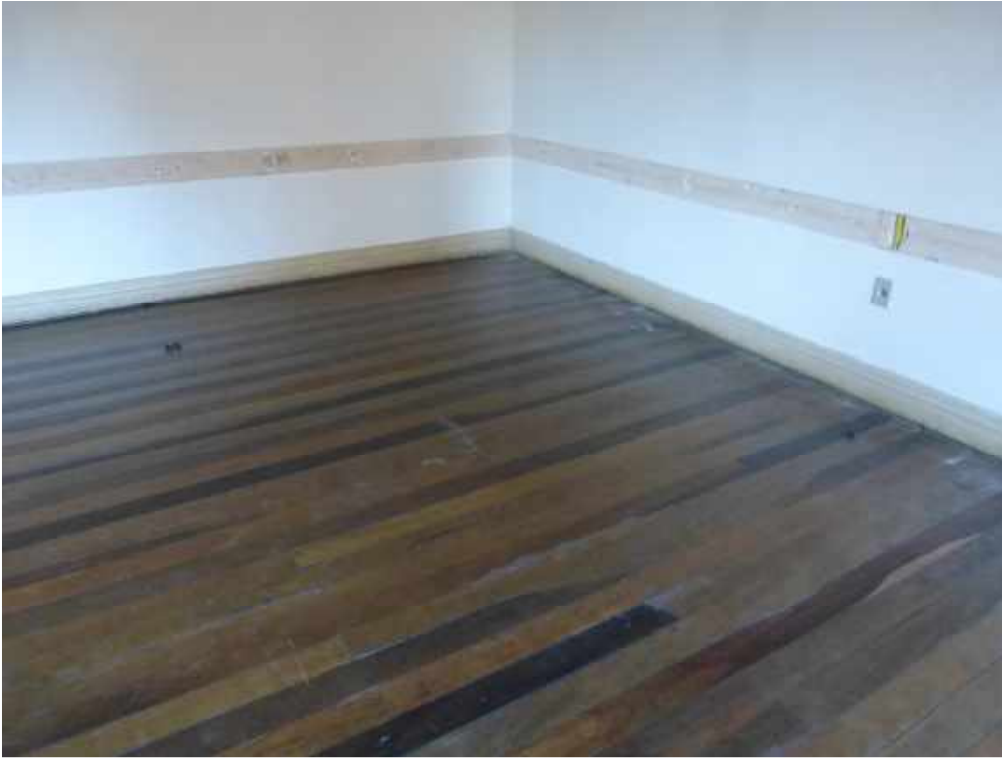
Foto 31: Sala 13 – Piso em boas condições.

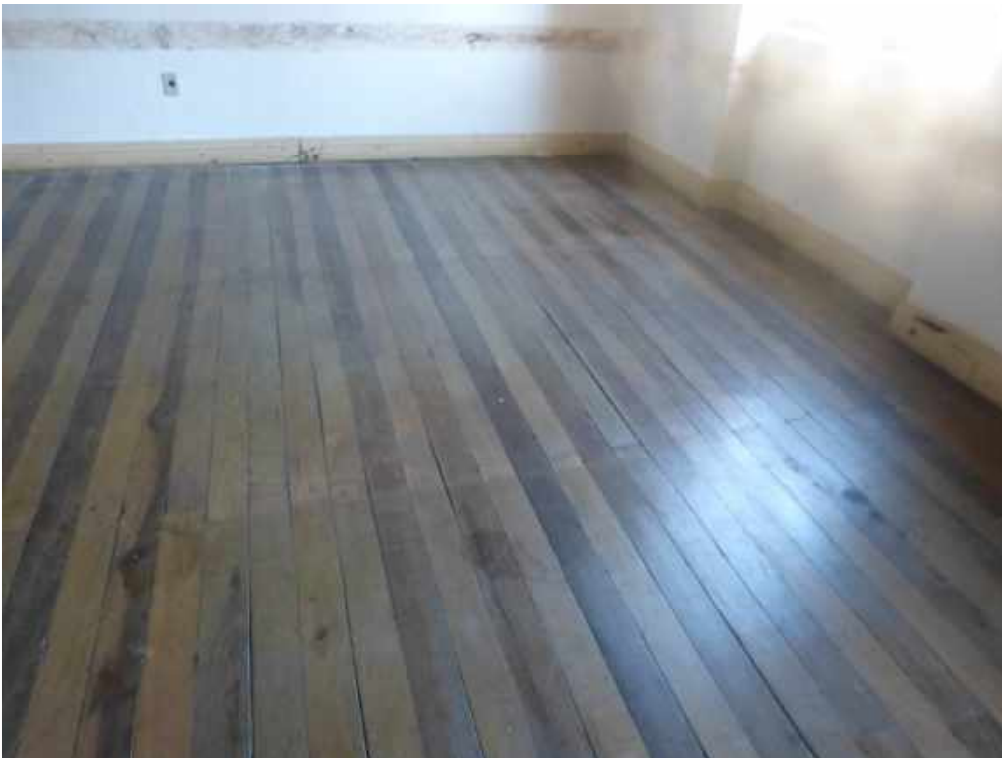
Foto 32: Sala 12 – Piso em boas condições.

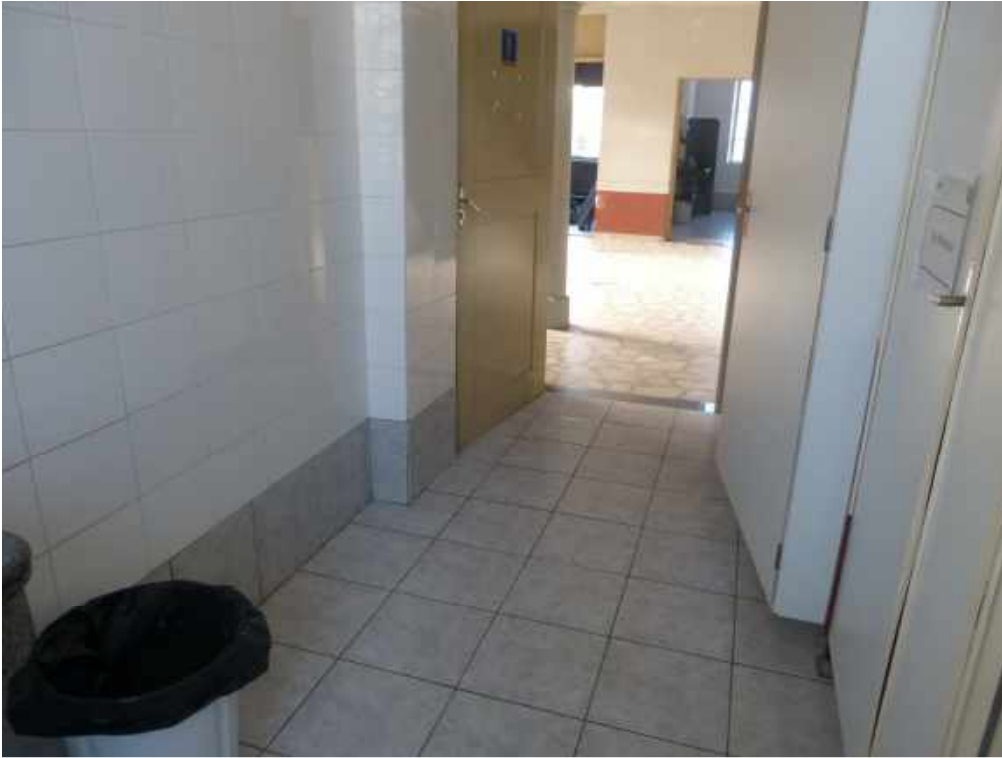
Foto 33: Sala 11 – Banheiro Feminino – OK

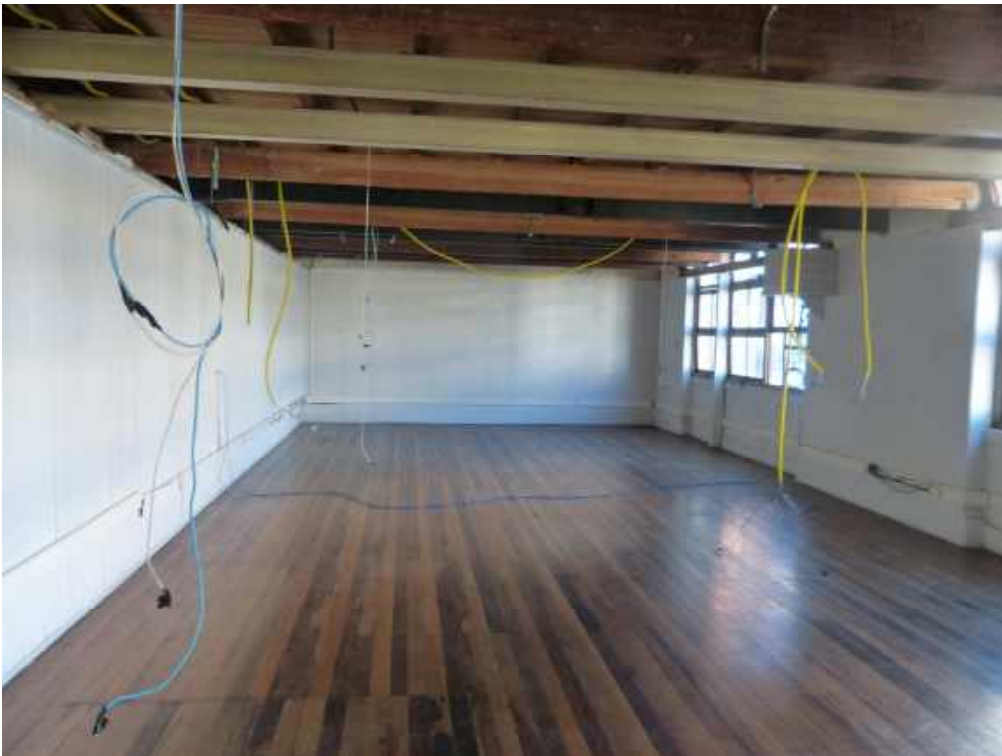
Foto 34: Salas 08 – 09 – 10 – Piso em boas condições. Toda a fiação elétrica deverá estar protegida por conduítes. Não deixar os fios elétricos soltos em cima de forro de madeira.

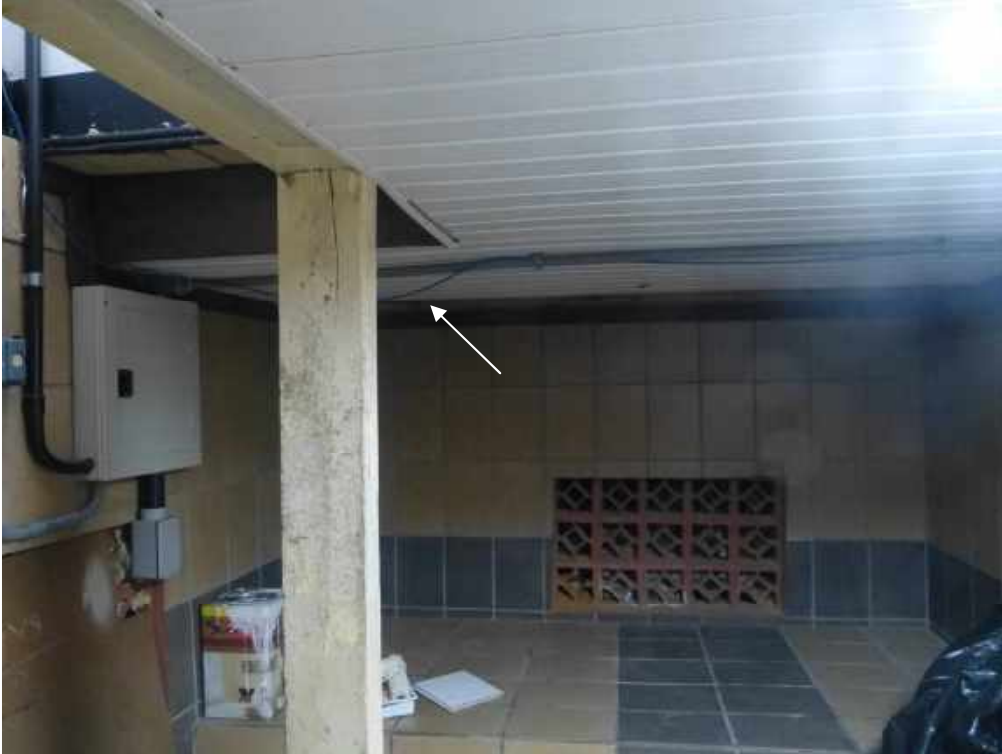
Foto 35: pilar em madeira rachado na descida da escada. Se possível, trocá-lo. Não deixar fiação elétrica solta em contato com madeira.

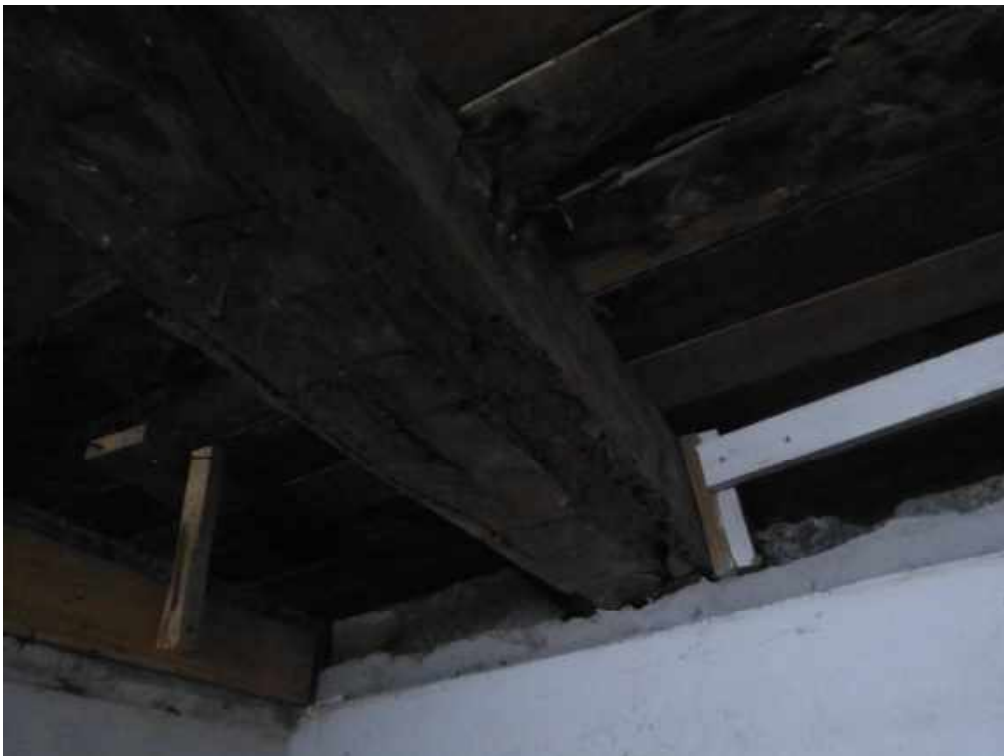
Foto 36: Barrote de madeira de sustentação do piso com cupim. Tratá-lo.

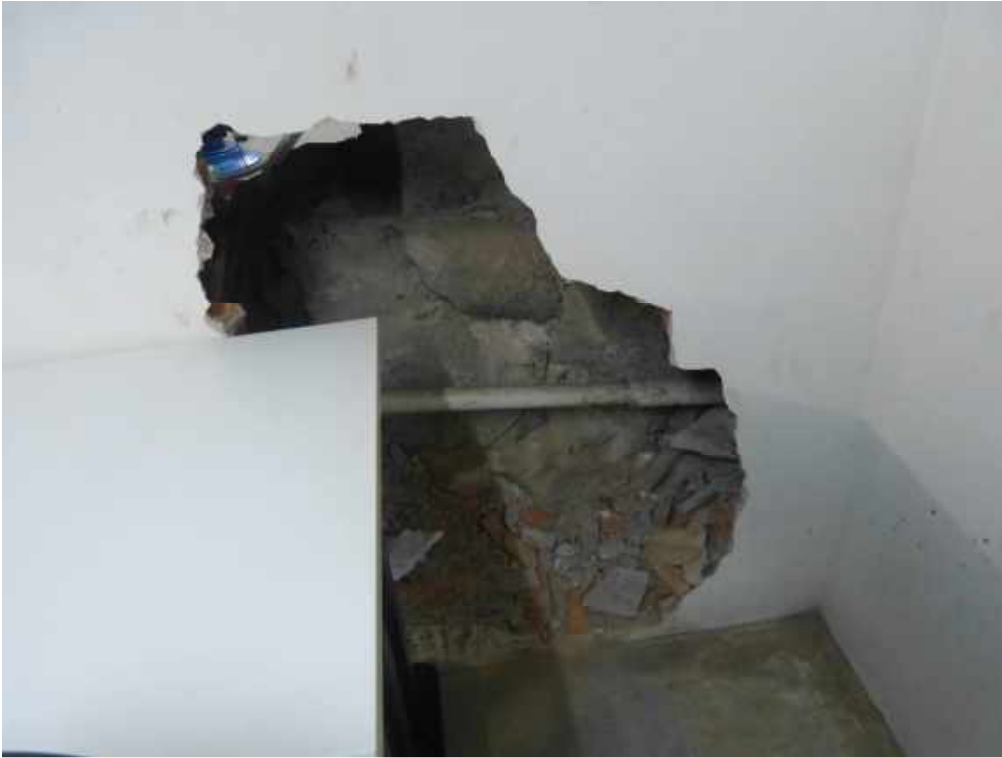
Foto 37: Sala da Engenharia – Buraco na parede.

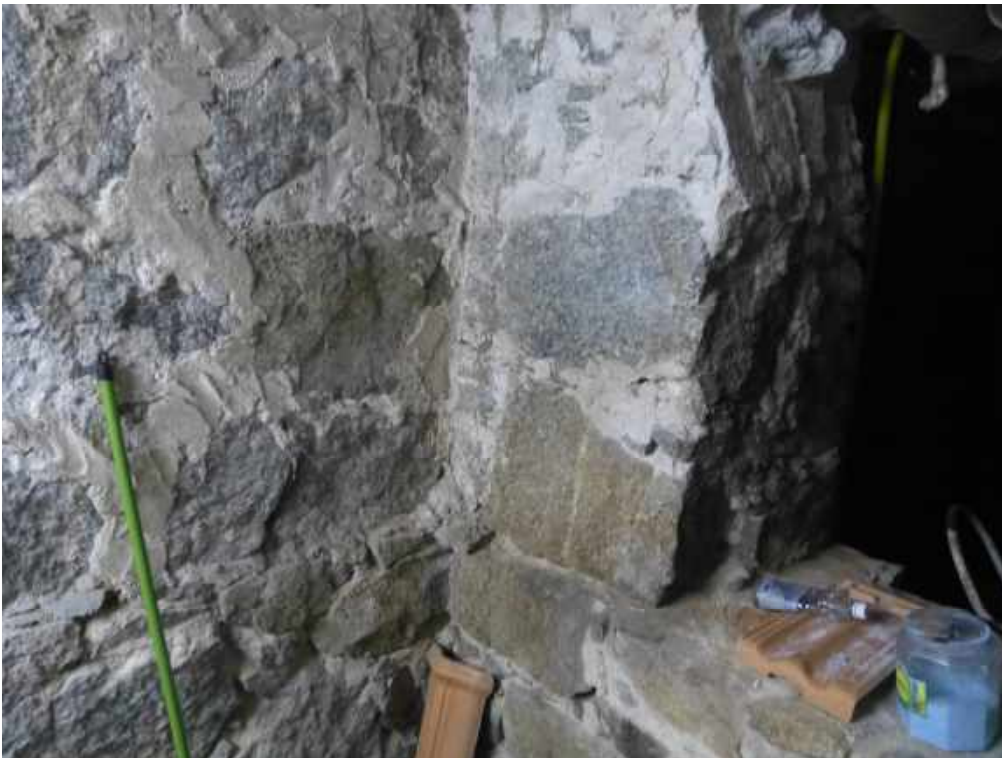
Foto 38: Paredes de pedra argamassada.

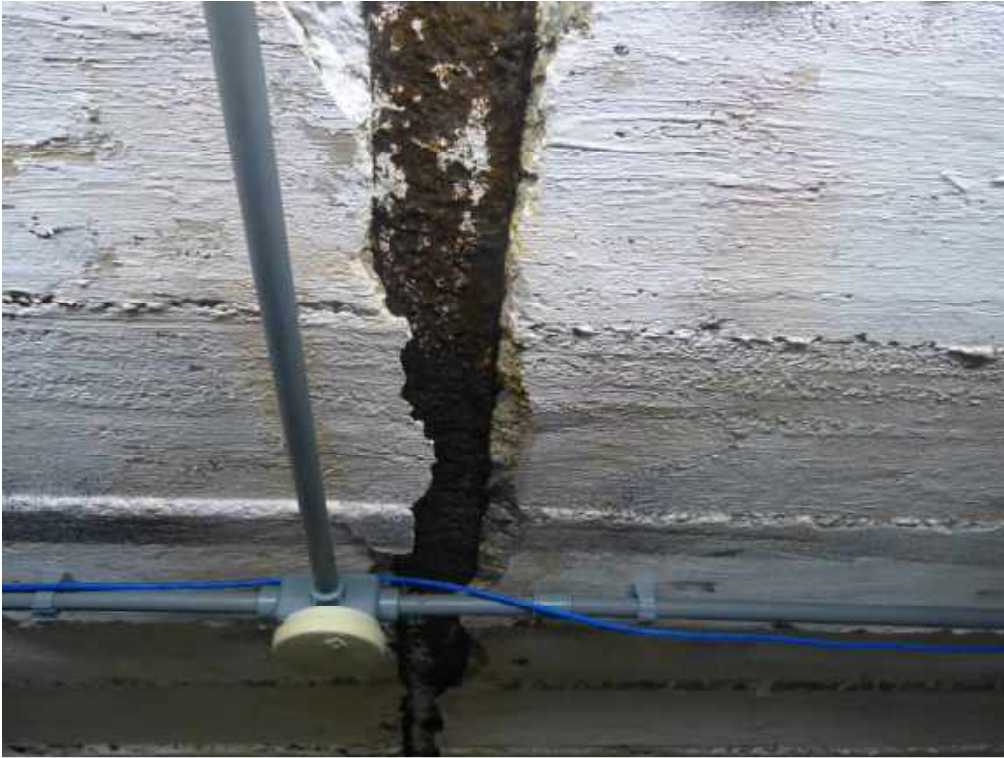
Foto 39: Vigamento de aço, corroída.

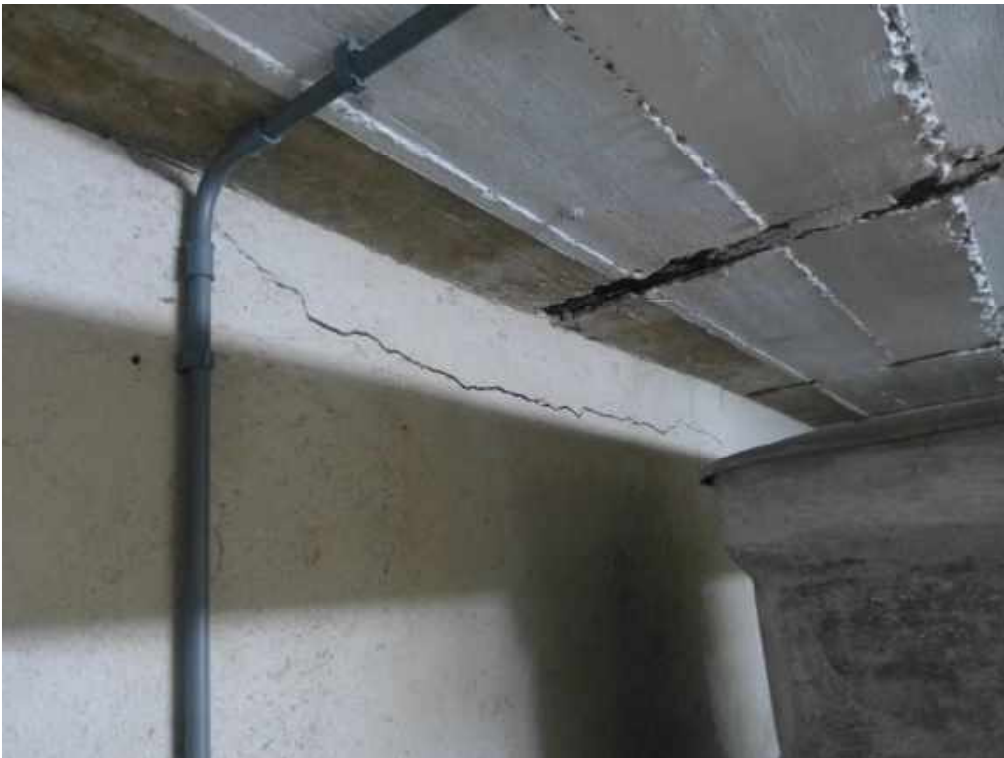
Foto 40: Sala das caixas d'água – Trinca horizontal na parte superior da parede.

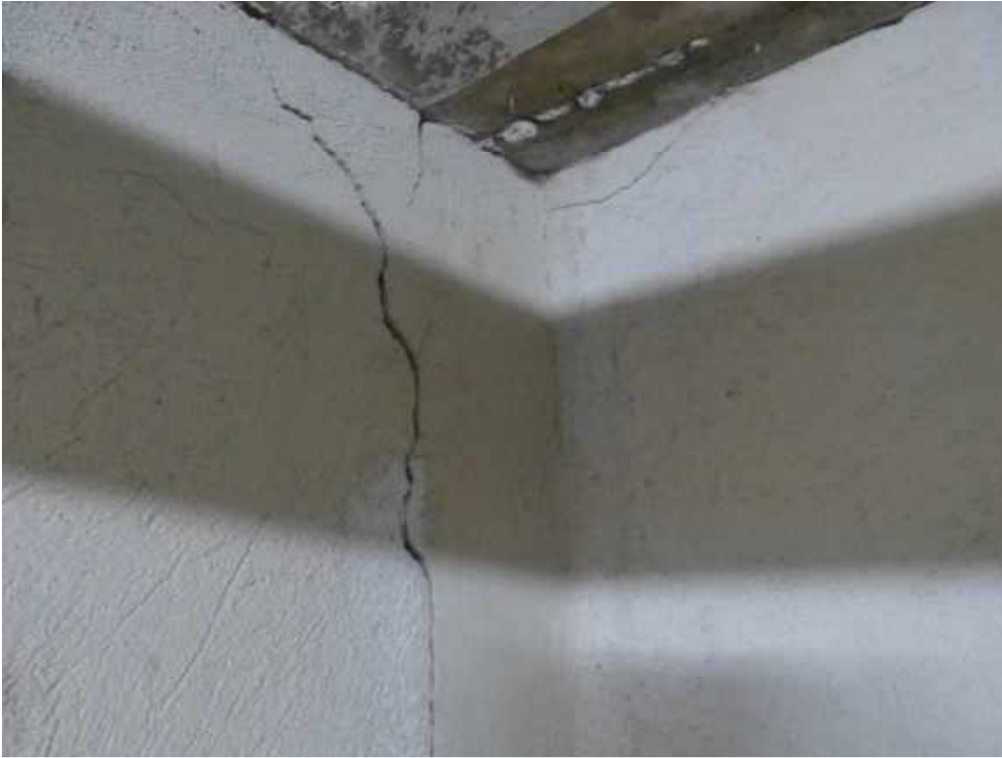
Foto 41: Sala das Caixas d'água – Trinca vertical na parede.

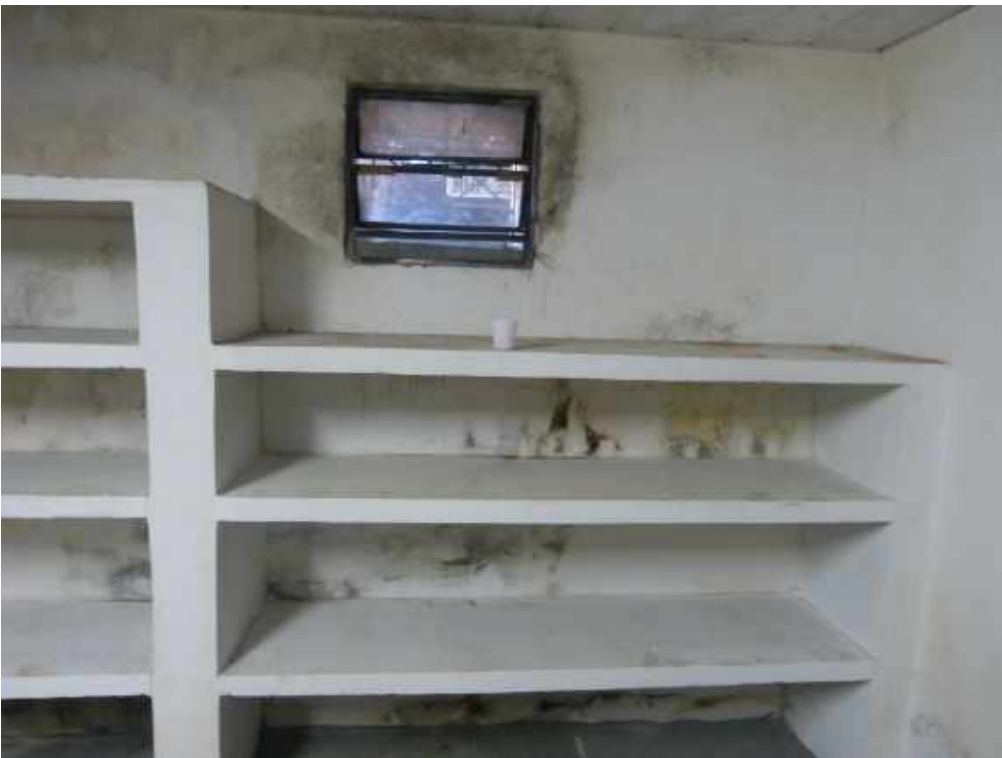
Foto 42: Parede dos armários com marcas de umidade.

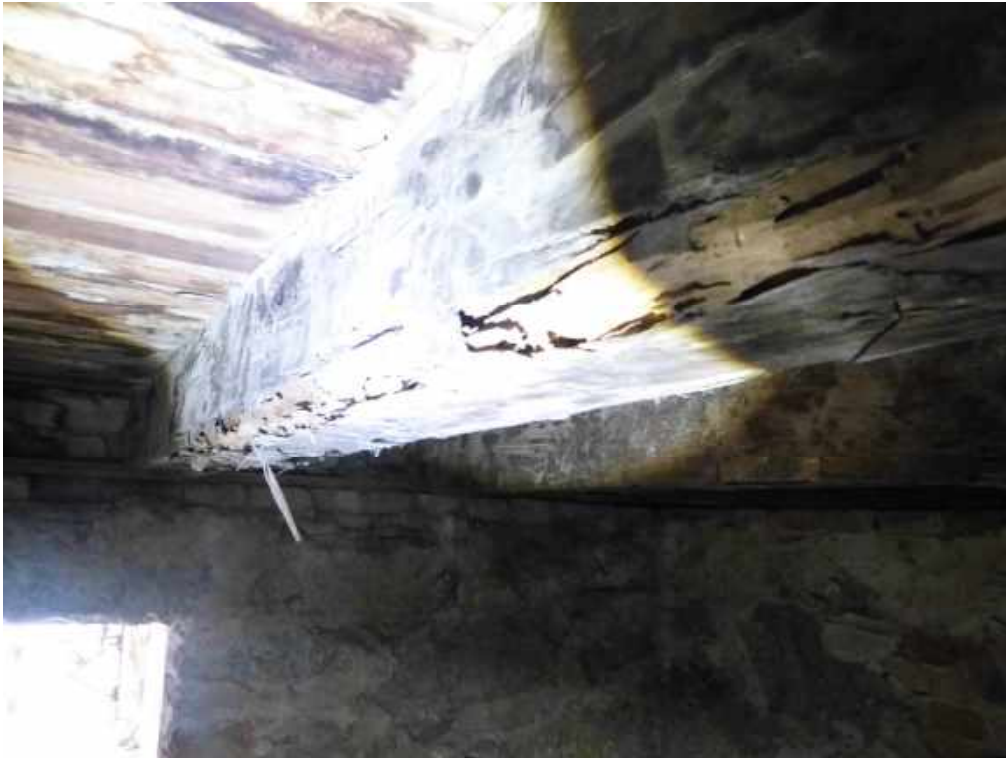
Foto 43: Vigamento de madeira com cupim na parte de baixo.

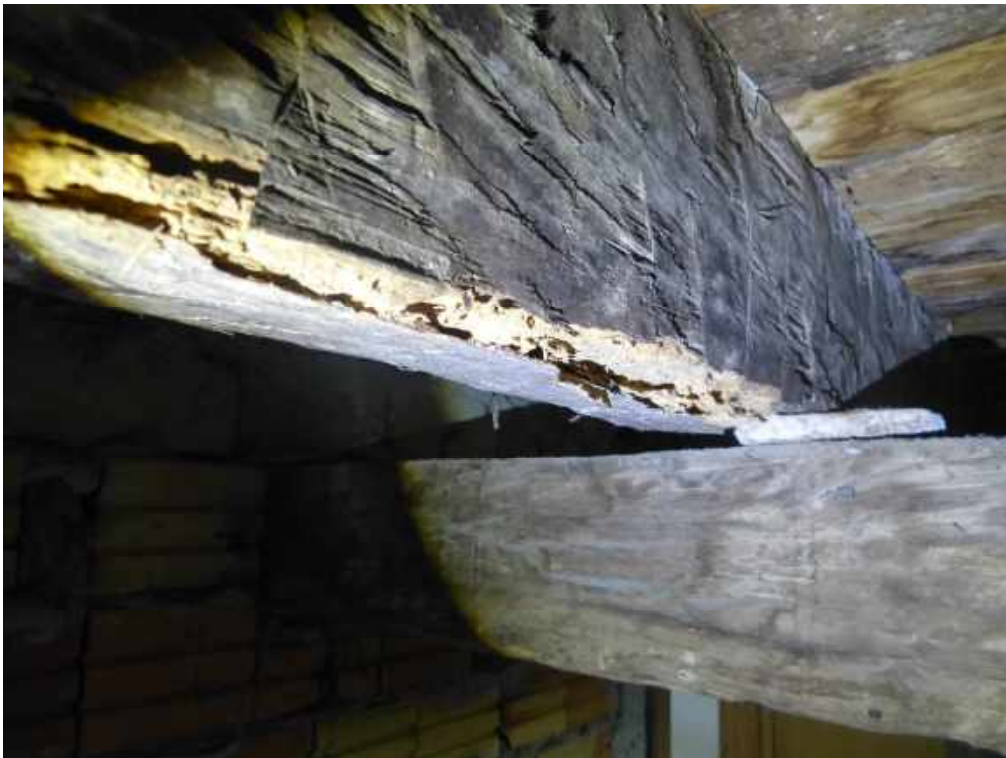
Foto 44: Vigamento em madeira com cupim na parte de baixo.
